上津屋橋 〈流れ橋〉 について

【流れ橋の構造】

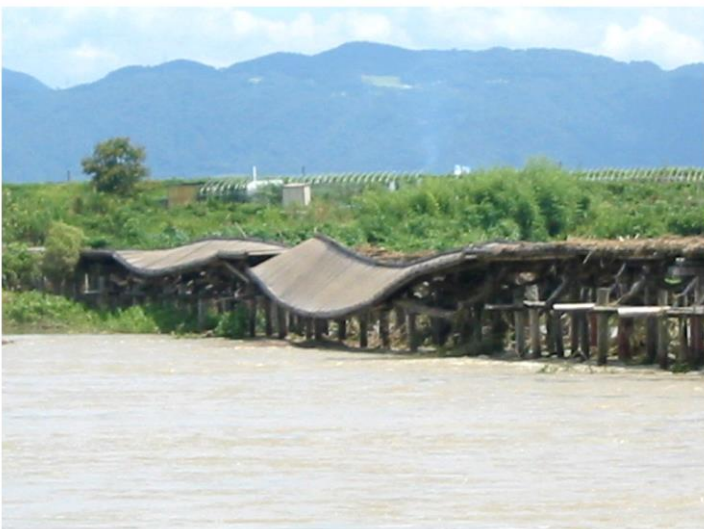
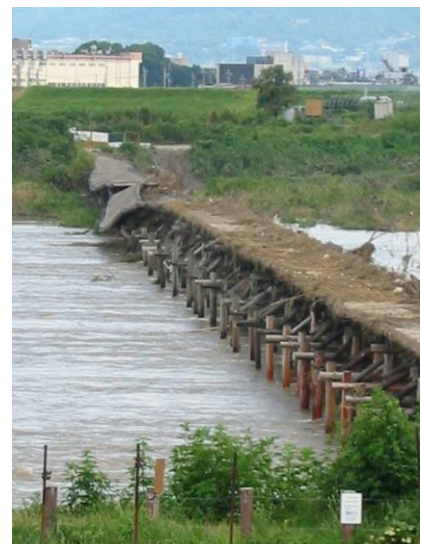
流れ橋（上津屋橋）の構造は74径間の木造橋（全長356.5m、全幅員3.3m、有効幅員3.0m）であり、流れ橋という名のとおり、出水時には一定の水位（概ね橋面まで水位が上昇した時）に達すると全長を8分割にして橋脚に連結された上部構造物が流れる仕組みになっています

上部構造物は末口22cmの杉丸太4本からなる橋桁の上に厚さ7.5cm、幅20cmの橋板が敷き詰められているだけの構造となっているため、水位が上昇すると、この橋が「川面に浮かぶ」こととなります。単に浮かぶだけだと下流へ流されてしまうことから8つに分割して、ワイヤーロープで繫留橋脚にがっちりつなぎ止められており、洪水時にはまるで上部構造物が筏流しをしているように見えます。洪水が去るとロープで繫ぎ止められていた上部構造物を再度敷き並べ、また元通り復旧することができるようになっています。
